Brandskydd i Stockholms kyrkor

Brandkonsulten *Olle Norrby*, vd vid Brandgruppen AB i Stockholm, har följt utvecklingen av brandskyddet inom Stockholms kyrkor och redovisar här erfarenheter från Katarinabranden och den mycket intressanta projekteringen och uppföljningen av brandskyddsanläggningarna för Jacobs kyrka, Klara kyrka och Storkyrkan. Där tog Stockholms Domkyrkoförsamling ett Herrans krafttag med svenska folkets kulturarv. Kommer andra institutioner efter?

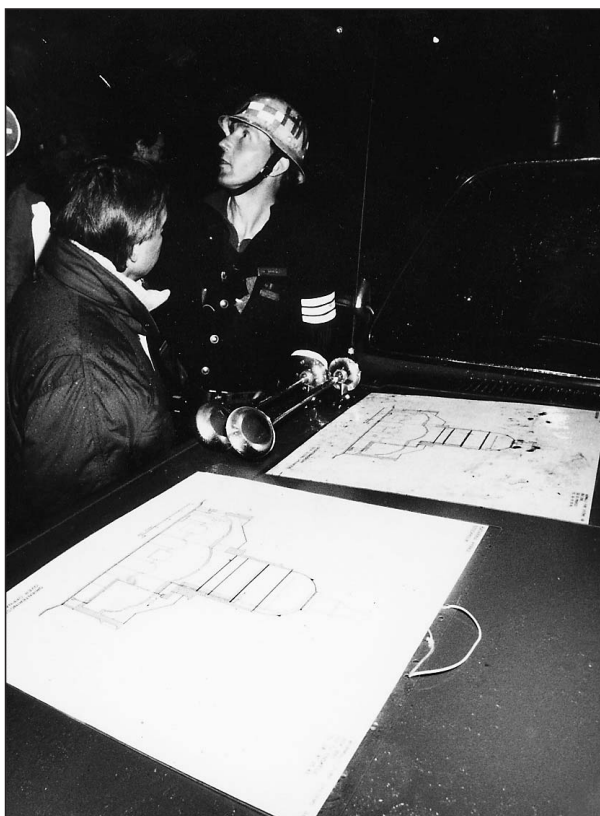
Artikelförfattaren och Kalle Henriksson från Stockholms Brandförsvaret ser uppgivna på vid branden i Katarina kyrka. Observera tornets brandcellsindelning.

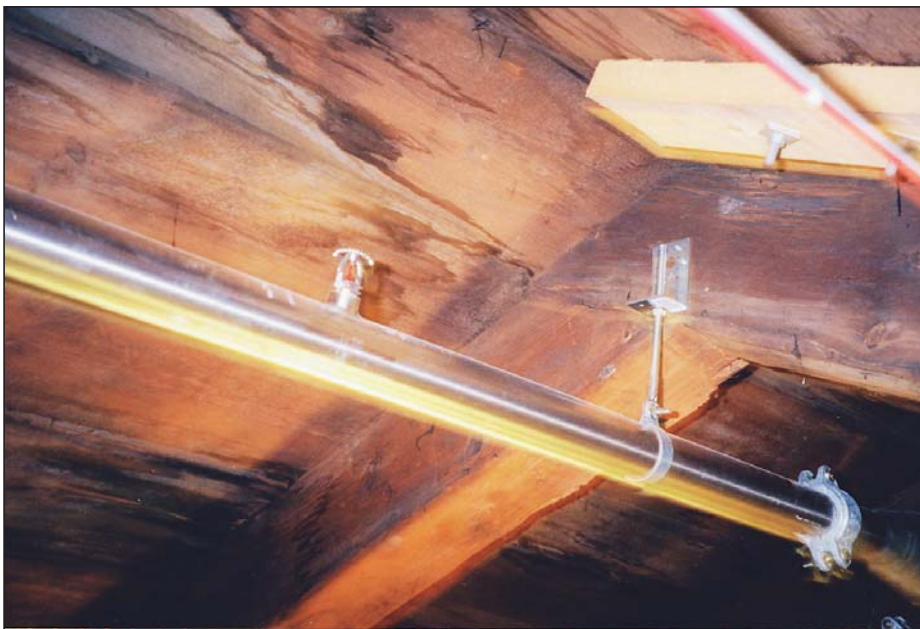
*Oförstörande rörupphängning på kyrkvinden.
Observera principen med klenare skruv i stället för borrar för fransk träskruv.*

Enligt Riksantikvarieämbetet och Stadsmuseet får inga installationer utföras i k-märkta byggnader som sätter spår

vid framtida demontering. (Om kanske 75 år kommer nästa brandkonsult med sina idéer.) Det innebär att till exempel upphängningar i trätakstolar ej kan göras med förborrad fransk träskruv enligt gängse regler. Problemet löstes genom att en galvad plåt med ett flertal hål borrades fast med sex stycken mindre skruv och provbelastades med föreskriven last i närvaro av besiktningsman och representant från Stadsmuseet. Därefter demonterades upphängningen och hålen från de femmillimetersskruvarna kröp snabbt igen. Allt material var kvar. Vid schaktarbetena för att få in sprinklerservisen var även personal från Stadsmuseet med för att ta tillvara på alla benbitar som kom upp i dagen.

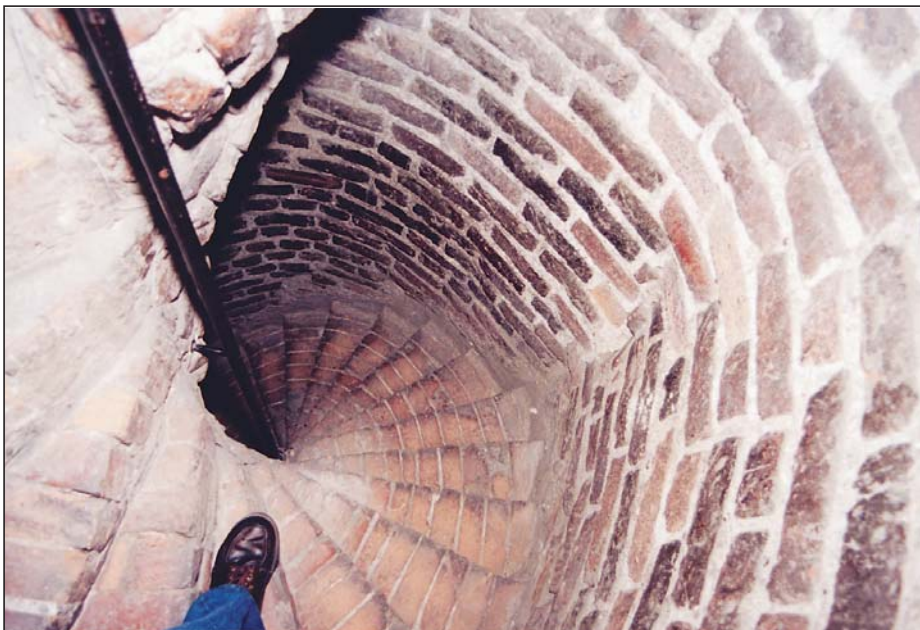
*Den enda smala angreppsvägen upp till Storkyrkans tak och torn.
Inget för en fulltrusad rökdykare.*

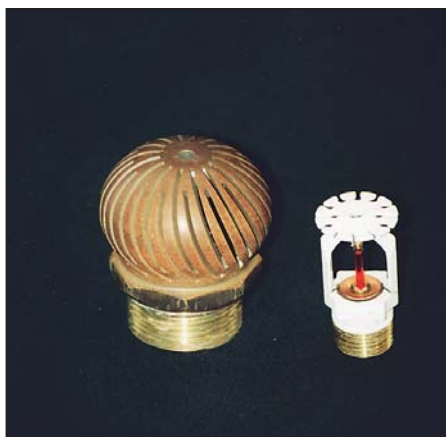
Sprinklerhuvud för och nu (Klara kyrka 1930 respektive 2001).

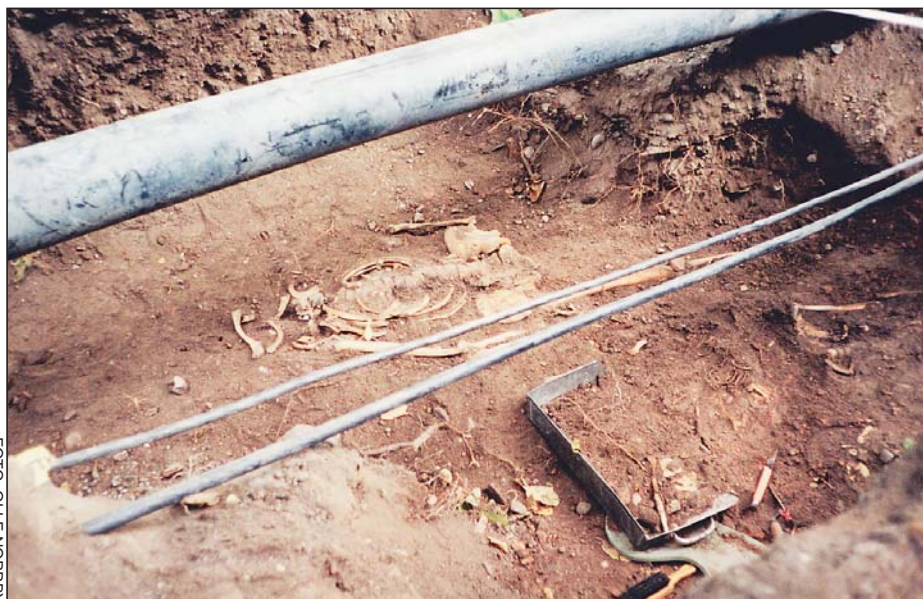
På grund av att skeletten blev för många (totalt 80 stycken) togs beslut att lyfta sprinklerservicen till Klara kyrka över frostfritt djup och förse den med elvärme.

Vattenförsörjningen med 125 meter servisledning på frostfritt djup genom kyrkogården med cirka 80 stycken "lönngravar" och genom urberg över tunnelbanan innebar stora oväntade problem och kostnader. Det var ju vanligt att man begravde sina döda själv i familjen eftersom man var fattig och inte kunde kosta på sig en riktig begravning. Men man ville få sina döda i vigd jord intill kyrkan. Därför smög man ut i natten och grävde. Det är de spåren vi ser idag. Varje skelett dokumenterades noggrant av Stadsmuseet, med respekt för de döda, och las i plastsäck för återbegravning i en minneslund. Arbetet blev för omfattande så ledningen lyftes till en högre nivå och försågs med eluppvärmning. Berget togs bort med snigeldynamit eftersom sprängning var förbjudet. Ett mycket tidsödande jobb.
